**Tárgy: Tájékoztató Békés megye ár- és belvízhelyzetéről**

*Békés megye ár- és belvízhelyzetéről*

### **A KÖVIZIG ár- és belvizek elleni védművei és a működési területen lévő önkormányzatok védművei 2017. évi őszi felülvizsgálatának tapasztalatairól, a végrehajtott és a szükséges intézkedésekről, a védelmi helyzet értékelése és az aktuális hidrológiai helyzet bemutatása**

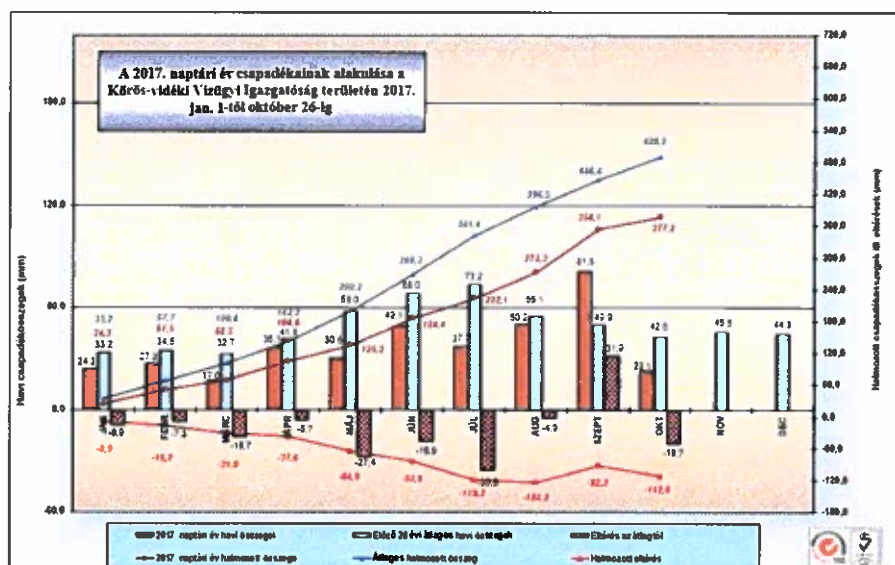
A 2017-es naptári évben a csapadékháztartás október végéig nagy eltérést mutat. Az előző 20 éves átlaghoz viszonyítva összesen 112 mm csapadék hiány mutatható ki január és október között, így a 2017. év átlagos csapadékösszege 377,2 mm a KÖVIZIG területén. A csapadék alakulása nem volt egyenletes. Az év első hét hónapjában átlag alatti, augusztusban viszont már átlagosnak mondható csapadékmennyiség hullott. Kiemelkedő csapadékösszeget produkált a szeptember hónap, mintegy 31,9 mm-rel több csapadék esett. Október hónapban újabb csapadékhiány mutatható ki.

2. ábra: Csapadékviszonyok a KÖVIZIG területén 2017

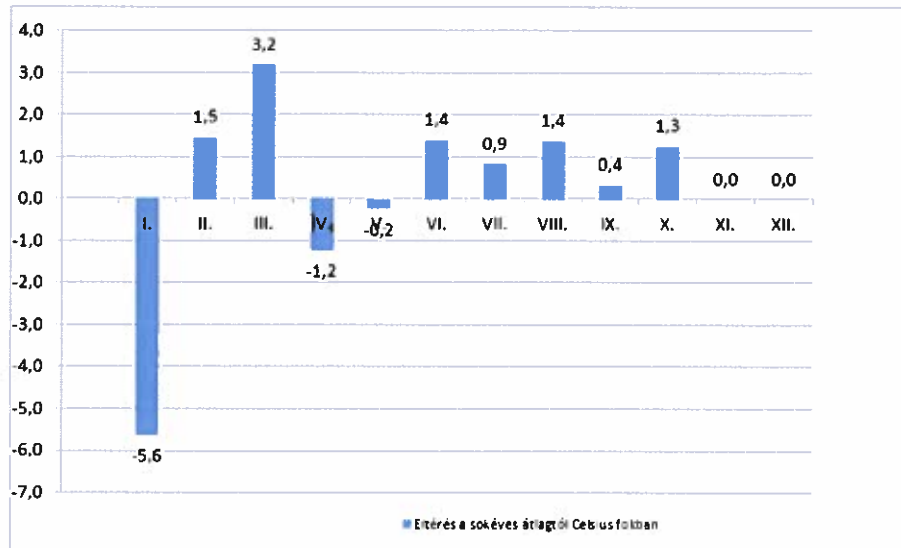
Az idei éve hőmérséklete átlagon felüli volt, összességében  $3,3^{\circ}\text{C}$ -al volt magasabb a sokéves átlagnál. A január hónapban jóval átlag alatti, mintegy  $5,6^{\circ}\text{C}$ -al volt hidegebb a hőmérséklet. Februárban  $1,5^{\circ}\text{C}$ -al, márciusban  $3,2^{\circ}\text{C}$ -al volt melegebb az átlag hőmérséklet. Áprilisban és májusban átlag alatti volt a hőmérséklet. Június és október közötti hónapokban magasan átlag feletti középhőmérséklet jellemezte.

3. ábra: Hőmérséklet viszonyok a KÖVIZIG területén 2017

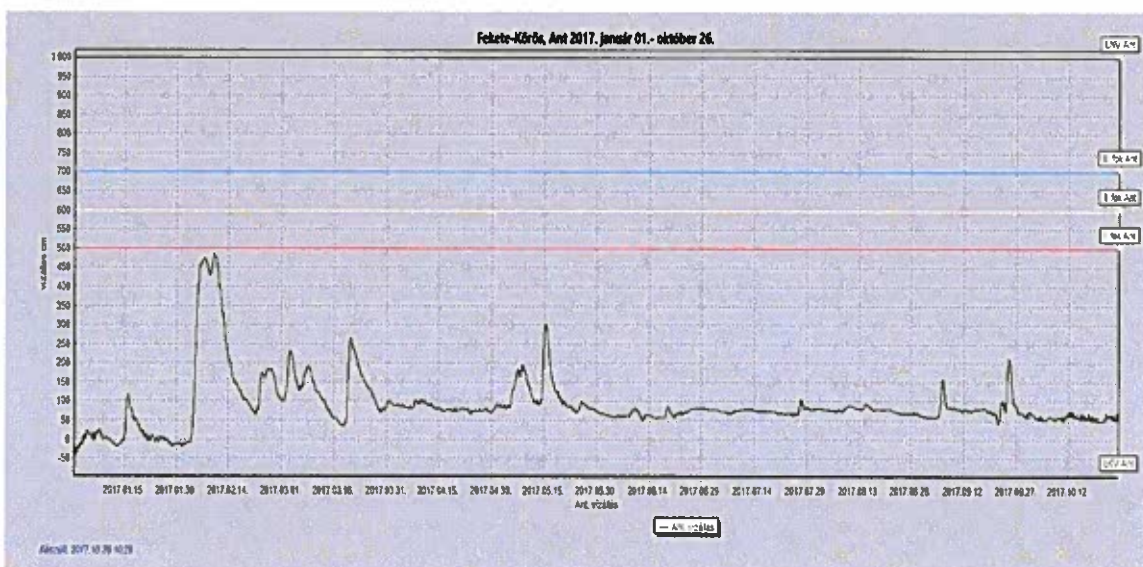
Folyóink vízjárásának évi értékelésénél megállapíthatjuk, hogy azok a csapadék-hajlam függvényében alakultak. Az első negyedév közepén egy kisebb árhullám vonult le a Körösök vízrendszerében, amely a készültségi szintet nem érte el, a negyedév további időszakában a lezajlott jegesedési folyamatokat követően folyamatos pulzálás mutatkozott a kis- és közepes vízállás-tartományban. A későbbi időszakban, a mérsékelt, meleg időjárás következtében, újabb jegesedési folyamat nem kezdődött el. A II. negyedévben folyóink vízszintjei stagnáló képet mutattak egészen a negyedév végéig, ahol ismét kisebb pulzálás mutatkozott meg.

A további időszakokban a duzzasztók működése határozta meg a folyóink stagnáló képét.

5. ábra: 2017. évi vízállás idősor Antnál

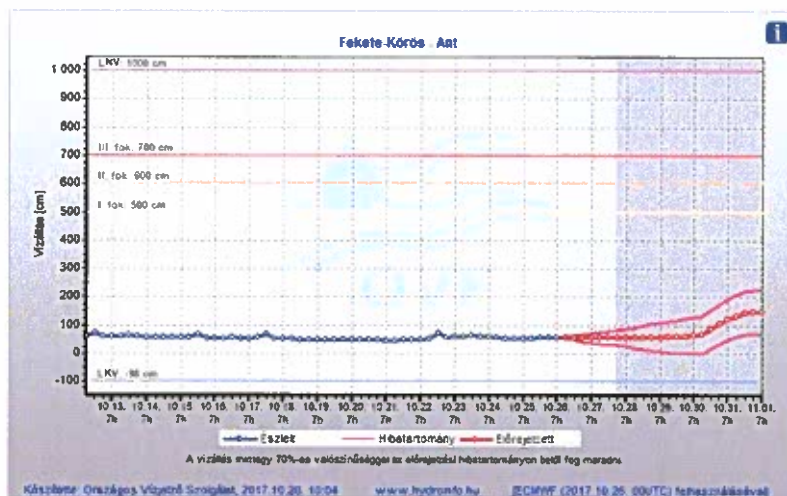
A középtávú meteorológiai előrejelzés az **elkövetkező 6 napban** a vízgyűjtőre csapadékot prognosztizál, ami szerint **folyóinkon kisebb vízszint emelkedésre lehet számítani.**

### 6. ábra: Az OVSZ által előrejelzett vízállás idősor Antnál
