Tájékoztató

Békés megye ár- és belvízhelyzetéről

A KÖVIZIG ár- és belvizek elleni védművei és a működési területen lévő önkormányzatok védművei 2015. évi őszi felülvizsgálatának tapasztalatairól, a végrehajtott és a szükséges intézkedésekről, a védelmi helyzet értékelése és az aktuális hidrológiai helyzet bemutatása

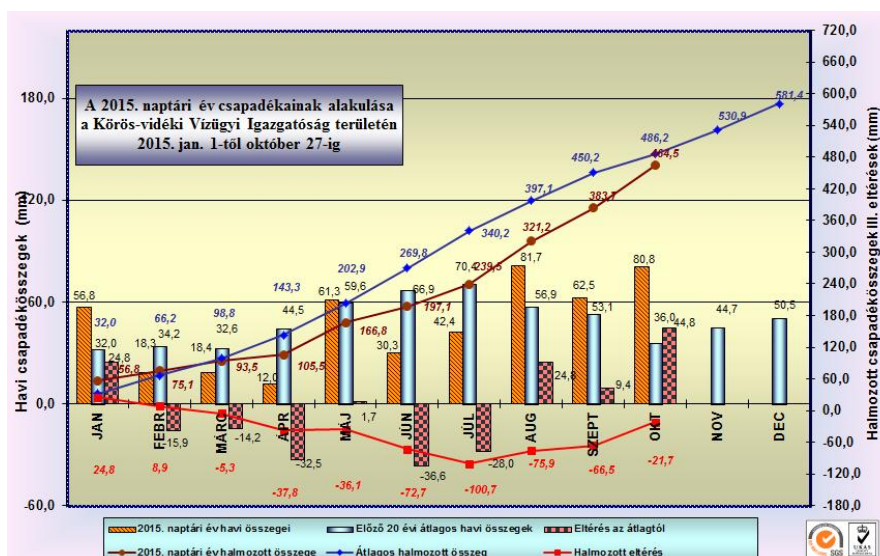
4. sz. ábra

A 2015-ös naptári évben a csapadékháztartás október végéig csekély hiányt mutat. Az előző 20 éves átlaghoz viszonyítva összesen 21,7 mm csapadékhiány mutatható ki január és október között, így a 2015. év átlagos csapadékösszege 464,5 mm a KÖVIZIG területén. A csapadék alakulása nem volt egyenletes. Böven átlagon felüli csapadék az utóbbi három hónapot és januárt jellemezte, a többi hónapban pedig szinte végig a csapadékszegény időjárás volt az uralkodó.

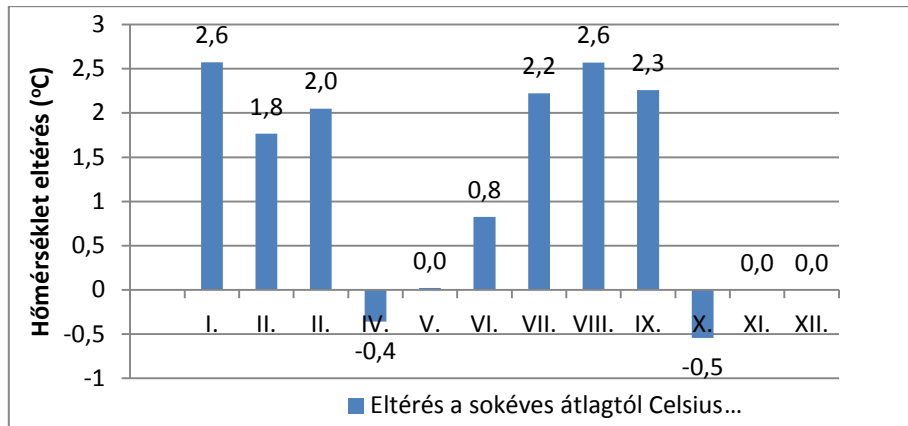
5. sz. ábra

Az idei éve hőmérséklete átlagon felüli volt, összességében $1,3^{\circ}\text{C}$ -al volt magasabb a sokéves átlagénál. 4 hónap volt átlagos, vagy átlaghoz közeli hőmérsékletű, míg a többi hónapot magasan átlag feletti középhőmérséklet jellemezte. Januárban és augusztusban egészen magas, $2,6^{\circ}\text{C}$ -os különbség volt az aktuális és a sokéves érték között.

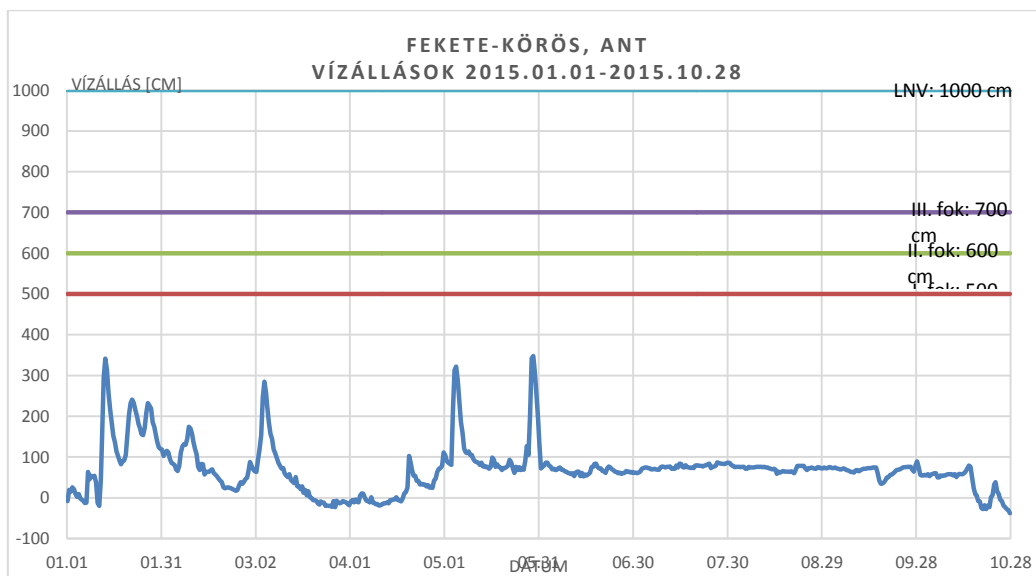
Az év eddigi részében a csapadék-hajlam függvényében alakult folyóink vízjárása. Folyamatos pulzálás mutatkozott a kis- és közepes vízállás-tartományban. A vízfelszínen kialakult jégtakaró csak január hónap első dekádjában fordult elő, mely az első kisebb áradás hatására hamar levonult. A későbbi időszakban, a mérsékelt, meleg időjárás következtében, újabb jegesedési folyamat nem kezdődött el. A II. negyedévben folyóink vízszintjei változatos képet mutattak. Két kisebb, készültségi szintet el nem érő áradás vonult le május hónap elején és végén. A további időszakban kismértékű ingadozásokat lehetett tapasztalni. Ezt követően már a duzzasztók működése határozta meg a folyóink stagnáló képét.

7. ábra: 2015. évi vízállás idősor Antnál
